# VIÑA NORTE ESTRENA CASA<sup>1</sup>

Adrián Alemán de Armas<sup>2</sup>

**La rehabilitación de la Casa Viña Norte.** El proyecto de rehabilitación de la Casa Viña Norte ha sido ejecutado por los arquitectos Fernando Beautell Stroud y Juan Carlos Díaz-Llanos La Roche desde febrero de 2005. Se da la circunstancia de que este último es nieto de Miguel Díaz-Llanos Fernández y de María del Carmen Lecuona Hardisson, propietarios de la casa entre 1922 y 1926.

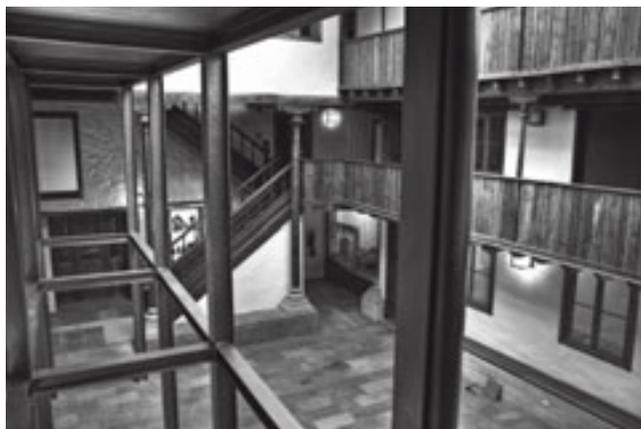
FIG.1. Vista del patio desde la segunda planta

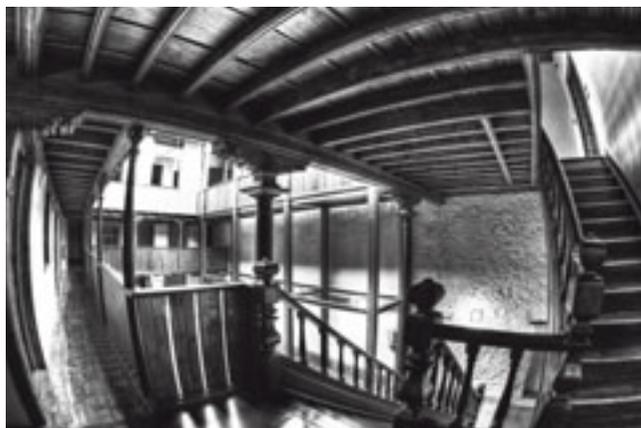
**FIG.2.** El edificio posee tres alturas en torno a un patio interior de tres lados

El inmueble presenta una planta en U abierta hacia el este y articulada en torno a un patio interior de tres lados. Una fotografía, posiblemente de principios del siglo XX, nos muestra una planta claustrada, con una construcción —hoy inexistente— cerrando el patio por el este. Habida cuenta que Andrés Antequera, propietario del inmueble hasta 1919, era dueño también de la casa colindante (el edificio número 17), es muy probable que reservase para disfrute de la casa inmediata, de menor superficie, el espacio correspondiente a la desaparecida crujea.

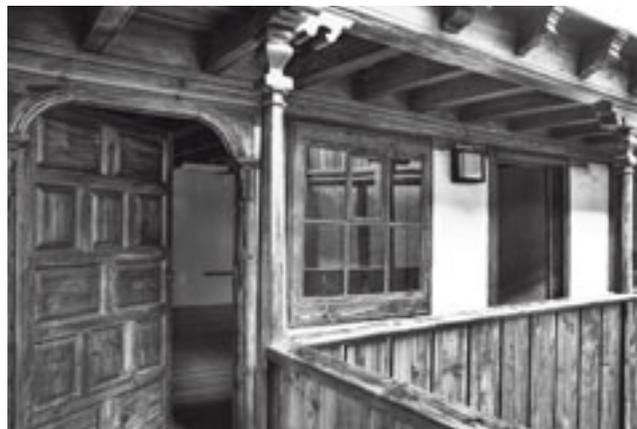
**FIG.3.** Detalle de los trabajos en madera completamente restaurada

El inmueble contaba, hasta hace bien poco, con todas sus galerías cerradas con albañilería hacia el patio. Tras los trabajos de restauración han aflorado, en la galería baja de la entrada, tres estilizados pies derechos de madera con base de cantería, si bien de uno de ellos apenas se conserva el tercio superior. Los fustes lisos y cilíndricos culminan en un collarín y en una especie de equino invertido, justo bajo las zapatas, con ricas molduras mixtilíneas. Las galerías superiores de las crujías oeste y norte eran originalmente abiertas. Se da la circunstancia de que han aparecido, reutilizados en uno u otro lado, muchos de los elementos que la conformaban, lo cual facilita la restitución de su aspecto original.

Así, las zapatas, desmontadas, fueron colocadas en la base de los soportes, que se conservaron embebidos en los muros. Las molduras de las mismas, en pico de cuervo, constituyen un elemento típicamente barroco. Los cojinetes y listeles del antepecho se utilizaron como base para el piso en las proximidades de la escalera. Los artesanos de la crujía principal son típicamente mudéjares. El principal de ellos es de par y nudillo, con cuatro faldones, cuadrantes, tirante central, tablas de forro y lacería en la decoración del almizate. Igualmente, en el arranque de la crujía oeste existe un pequeño oratorio, con hornacina practicada en la pared y armadura ochavada de par e hilera.

**La obra.** Todos los pilarcillos de las galerías fueron invertidos colocando las zapatas sobre los envigados inferiores, a ras de piso, y los puntales de los pilarcillos hacia arriba a modo de soportes. Se ocultaron infinidad de detalles del siglo XVIII, entre ellos la hornacina del oratorio y sobre los pisos de madera se sentaron mosaicos en todas las plantas que, con el paso de los años, se desprendieron del mortero, quedando en muchos de los casos sueltos. Este hecho en alguna medida permitió que no se rompieran las baldosas y aprovechar muchísimos de estos mosaicos, que han venido a configurar en recuadros adecuados toda la estructura de la actual planta baja. El tratamiento de la madera ha sido exquisito: las grandes columnas que estuvieron ocultas desde 1939 han dado rotundidad al patio.

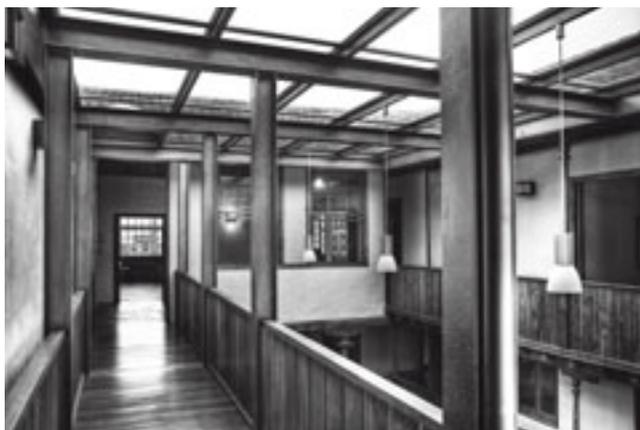
**FIG.4.** Nueva galería sobre el patio culminado en acristalamiento

Los pilares y los pasamanos con las protecciones de las galerías altas dan un refinamiento estilístico en conjunto con la totalidad del patio, que recibe dos aportes singulares: por un lado, la cobertura de la techumbre por módulos de estructura metálica y cristal, cuestión que le da una utilidad muy adecuada, sobre todo considerando que el patio es un poderoso medio de relación para la nueva función del edificio; en segundo lugar, la aportación de la estructura metálica, que le permite ofrecer una moderna visión del cuarto espacio que mira al poniente, creando una galería que ofrece otro acceso a los fondos del edificio en plantas altas y que vendría a sustituir la que, al parecer y según se desprende de los datos históricos, existió al ser alguno de sus propietarios dueño de la casa colindante.

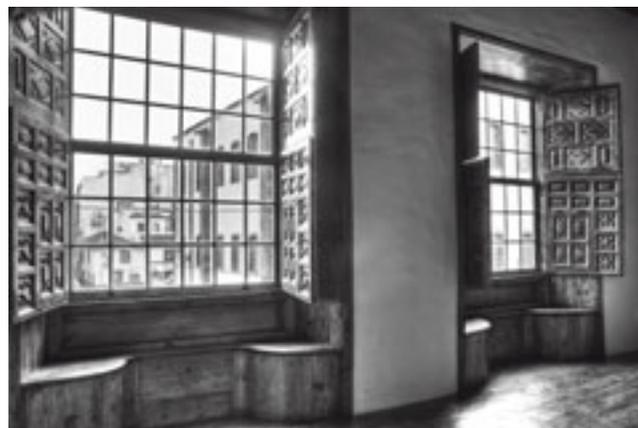
**FIG.5.** Contraventanas de la última planta observables desde el exterior del inmueble

Vale la pena resaltar el esmerado cuidado que han tenido los técnicos en el tratamiento de puertas y ventanas interiores y exteriores. La precisión puesta en el raspado y acabado de las hermosas contraventanas de la última planta, que además de sus espléndidas medidas ofrecen una estructura bellísima con diseño muy propio del siglo XVIII, magistralmente acabado. No hay que olvidar lo más importante: la vista exterior de su fachada, ya que es la que acompañará al conjunto de la ciudad y la que será observada, seguro, por los viandantes que durante más de setenta años conocieron unas formas y acabados fuera de medidas, ya que no alcanzaron el disfrute del eclecticismo y sufrieron el desprecio por el barroco.

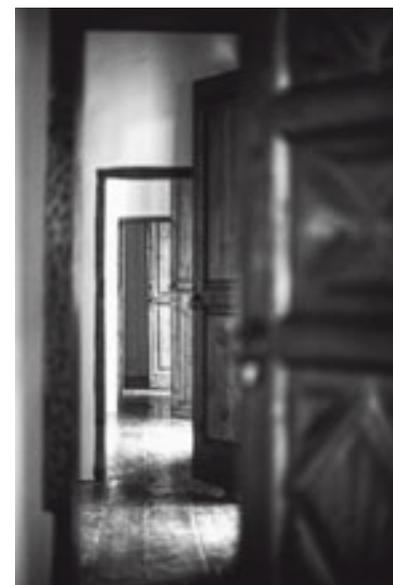
**FIG.6.** Juego de puertas en la última planta
